# 동해안 해수욕장 백사장 안전성조사

토양폐기물과

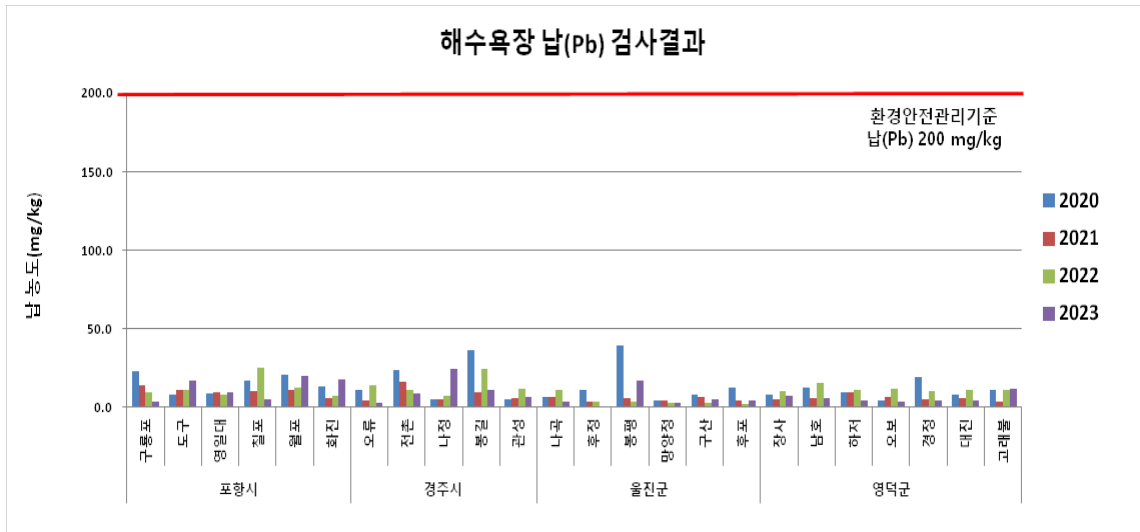
Fig. 2. The results of lead (Pb) inspection in the beach

최근 5년간 지점별 백사장 모래의 납 농도는 Fig. 2와 같다. 2020년 분석 결과에 따르면 다른 해수욕장에 비해 납 농도가 높았던 봉길, 봉평 해수욕장은 현재 각각 11.0, 17.0 mg/kg으로 많이 낮아졌음을 확인할 수 있었다. 2023년은 나정, 월포 해수욕장 순으로 높았으며 각각 24.8, 20.3 mg/kg이며, 이 결과는 환경안전관리기준에 훨씬 못 미치는 수준이었다.

납과 비소의 경우 Fig. 2, 3에 나타난 바와 같이 환경안전관리기준과 비교해 보면 납의 지점별 중앙값 평균이 8.5 mg/kg으로 환경기준치의 4.25% 수준이며, 비소는 5.89 mg/kg으로 환경기준치의 23.56%의 낮은 수준으로 나타났다. 일부 지점에서는 최대치가 납 39.0 mg/kg (환경기준치 19.5%), 비소 15.07 mg/kg(환경기준치 60.3%) 정도로 관측되었으며, 백사장 모래에 대한 환경관리를 위해서는 모래의 비소 함량에 유의해야 할 것으로 판단된다. 또한 모래의 특성상 비균질성을 가지고 측정치의 편차가 크기 때문에 연속성 있고 정확한 조사 결과를 얻기 위해서는 시료 채취 시 대표성 있는 모래 채취가 우선되어야 한다.

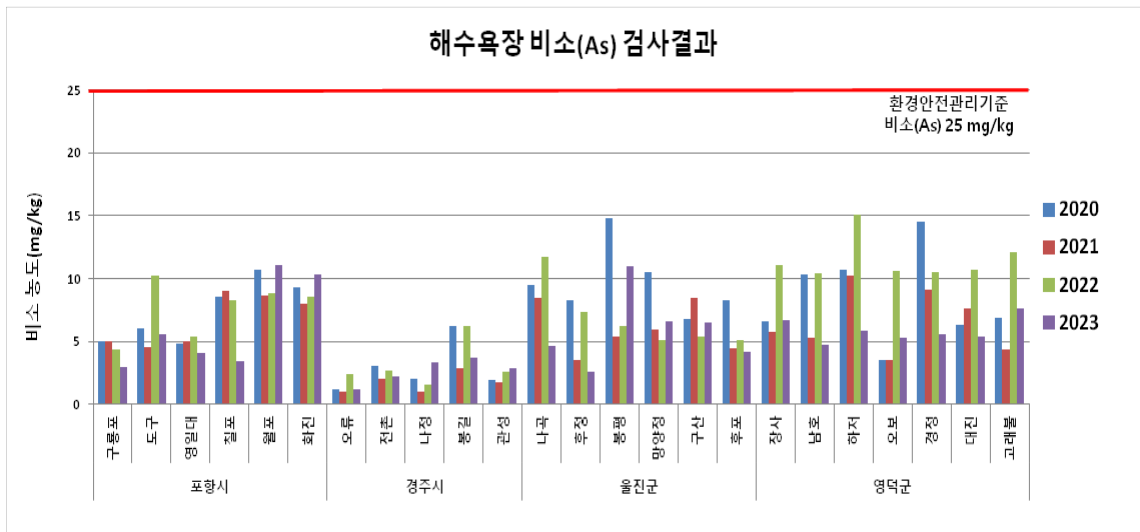
Fig. 3. The results of Arsenic (As) inspection in the beach

비소는 Fig. 3과 같이 월포, 봉평 해수욕장 순으로 높았으며 각각 11.11, 10.95 mg/kg으로 확인되었다.
