# 동해안 해수욕장 백사장 안전성 조사

## 토양폐기물과

### 1. 조사개요

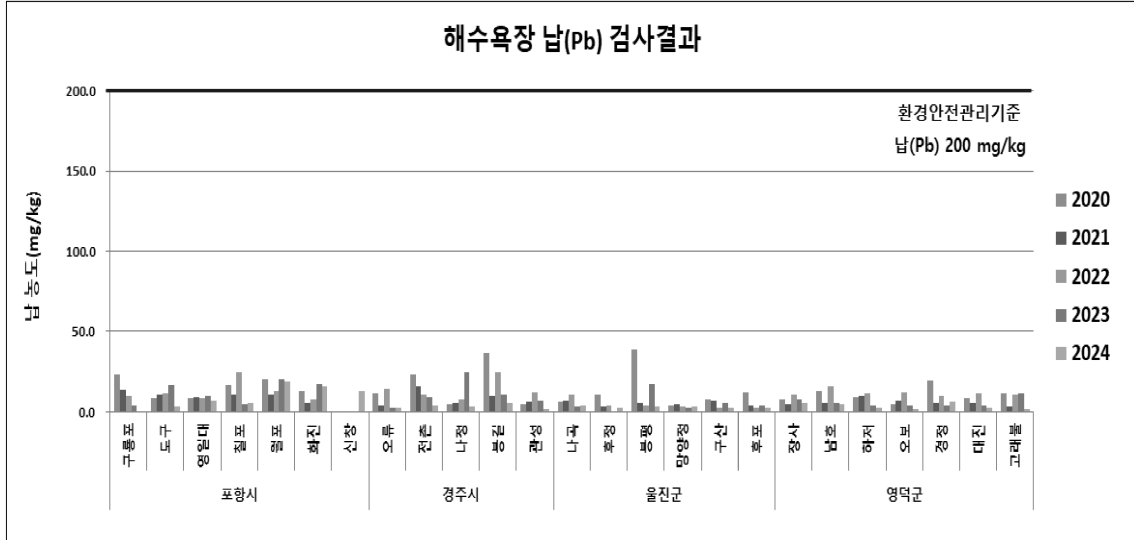
그림 2. 해수욕장 납(Pb) 검사결과

최근 5년간 지점별 백사장 모래의 납과 비소의 농도는 그림 2, 3과 같다. 그림 2와 같이 납은 봉길, 봉평 해수욕장의 2024년 이전 평균값이 각 20.5mg/kg, 16.3mg/kg 순으로 높았으며, 2024년 기준 두 지점의 농도값은 5.7mg/kg, 2.9mg/kg으로 모두 낮아졌음을 확인하였다. 비소는 그림 3과 같이 화진, 월포 해수욕장 순으로 높았으며 각각 평균값이 10.18, 10.12mg/kg으로 검출되었다.

납과 비소의 경우 환경안전관리기준과 비교해 보면 납의 지점별 중앙값 평균이 9.0 mg/kg으로 환경기준치의 4.5% 수준이며, 비소는 6.0 mg/kg으로 환경기준치의 23.9%의 낮은 수준으로 나타났다. 일부 지점에서는 납의 최대치가 39.0 mg/kg, 비소의 경우 15.07 mg/kg으로 관측되었으며, 납의 최저치는 0.0 mg/kg, 비소는 0.5 mg/kg으로 환경안전기준 범위 내에서 다양하게 나타났다. 또한 시간에 따른 농도변화가 일정하게 확인되지 않았는데 이는 모래의 특성상 비균질성을 가지고 측정치의 편차가 크기 때문이다. 연속성 있고 정확한 조사결과를 얻기 위해서는 시료채취 시 대표성 있는 모래 채취가 우선 되어야 한다.

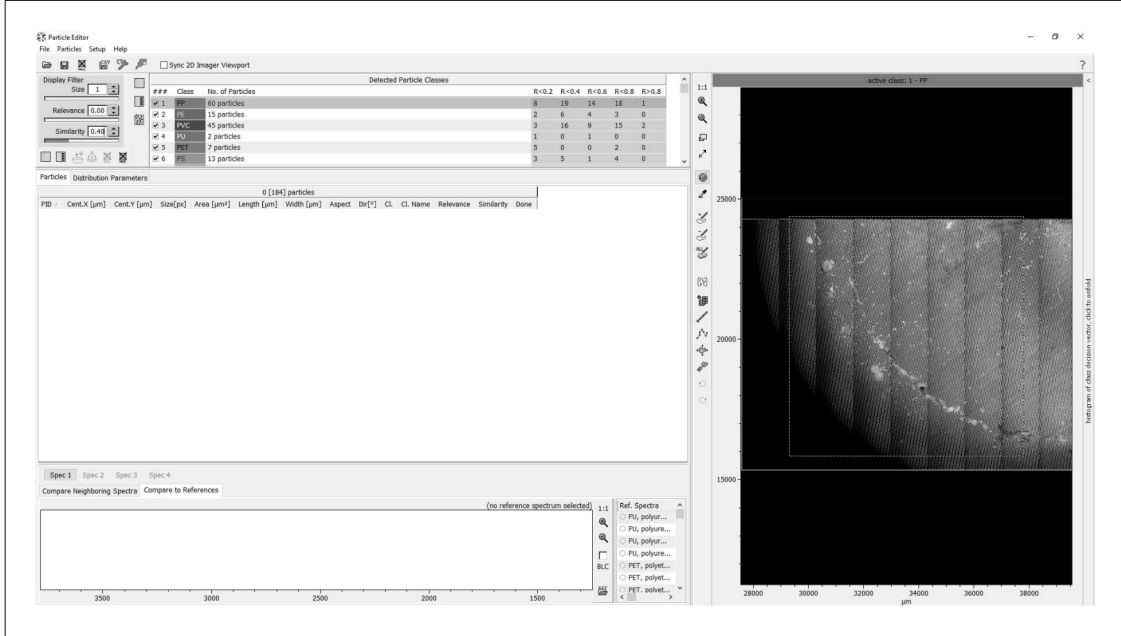
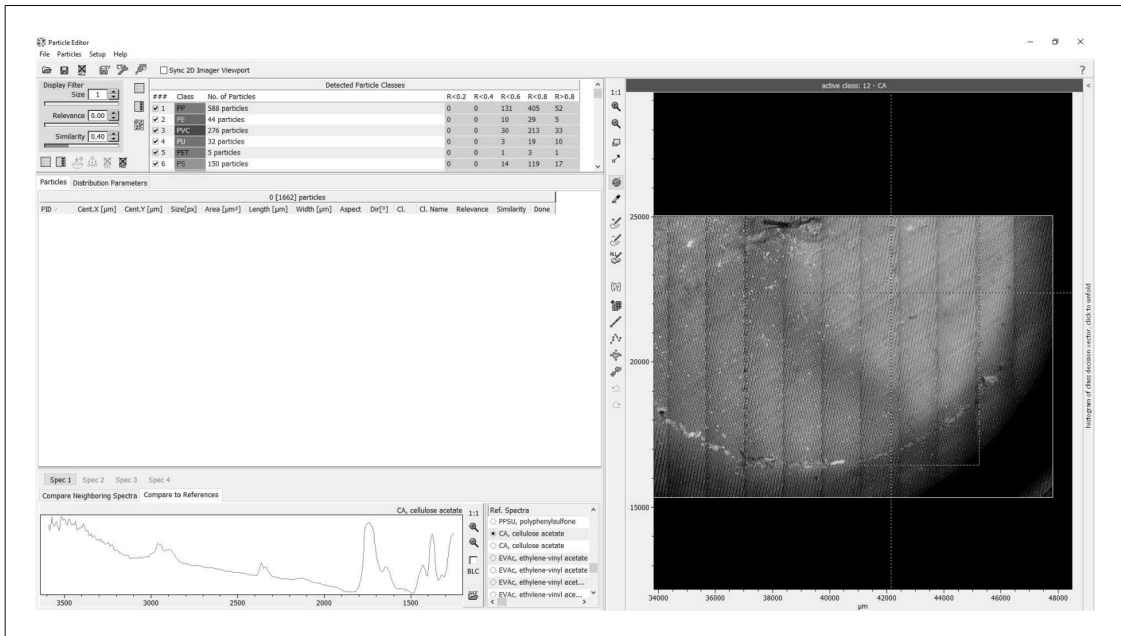
그림 4. 장사 해수욕장 미세플라스틱 검사결과

과정을 거친 후 적외선 분광기( $\mu$ -FTIR)를 사용하여 분석을 진행하였다. 조사결과는 그림 4, 5, 6과 같다. 장사 해수욕장의 경우 미세플라스틱이 검출되지 않았으며, 영일대 해수욕장의 경우 PP 재질의 미세플라스틱이 여지 1/4부분에서 1개가 검출되어 총 4개가 검출되었다. 미세플라스틱의 판정 여부는 유사도 40%, 관련도 40% 이상의 입자에 관하여 확인하였으며, 크기가  $20\mu\text{m}$  이하 및 여지를 벗어난 입자에 관해서는 제외시켰다.
